## บันทึกข้อความ

เรื่อง ขอลาความอนุเคราะห์ให้ปรับปรุงเรื่องความเข้มของแสงสว่างในจุดปฏิบัติงานและให้บริการสำนักหอสมุด

## บริเวณที่มีค่าเฉลี่ยของความเข้มแสงสว่างไม่ผ่านเกณฑ์มาตรฐาน

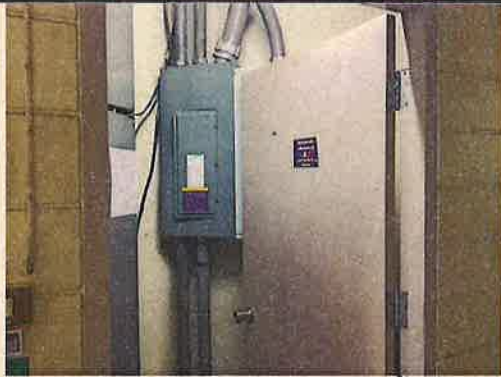
รูปที่ 1 ห้องควบคุมไฟฟ้า ชั้นที่ 3

บทวิเคราะห์ โคมไฟสำหรับหลอดฟลูออเรสเซนต์ ขนาด 36 วัตต์ จำนวน 1 หลอด แบบมีฝาครอบ เมื่อตรวจวัดค่าเข้มแสงสว่างบริเวณใต้โคมได้ไม่ถึง 200 ลักซ์

แต่ห้องควบคุมไฟฟ้ามีขนาดเล็ก ตำแหน่งริมห้องจึงไม่ห่างจากโคมมากนัก ทำให้ค่าต่ำสุดผ่านมาตรฐาน

ข้อเสนอแนะและแนวทางปรับปรุง เพิ่มหลอดไฟฟ้าแสงสว่าง

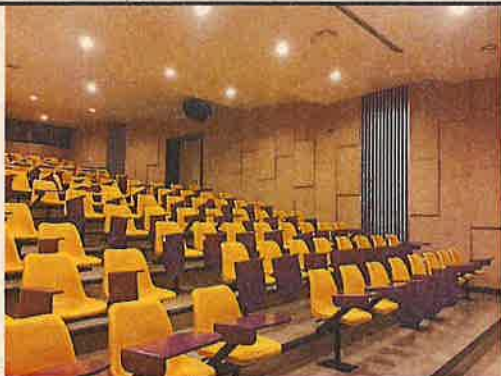
รูปที่ 2 ห้อง 7-100

บทวิเคราะห์ ห้อง 7-100 เป็นห้องฝึกอบรมและห้องบรรยาย โดยมีลักษณะกายภาพเป็นห้อง slope เพดานบริเวณที่นั่งใกล้เวทีจะมีความสูงมากกว่าบริเวณที่นั่งห่างจากเวที (ใกล้ห้องควบคุม) ทำให้บริเวณที่นั่งใกล้เวทีมีแสงสว่างน้อยและไม่ผ่านเกณฑ์มาตรฐาน

ข้อเสนอแนะและแนวทางปรับปรุง เพิ่มหลอดไฟฟ้าแสงสว่าง หรือใช้หลอดไฟฟ้าที่มีค่าความสว่าง (ลูเมน) สูงขึ้น

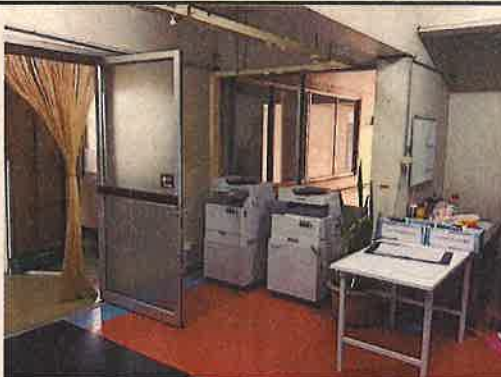
รูปที่ 3 ห้องถ่ายเอกสาร (ชั้นที่ 2)

บทวิเคราะห์ สภาพห้องเดิมไม่ได้ถูกออกแบบใช้งาน เป็นห้องถ่ายเอกสาร จึงมีโคมไฟฟ้าและหลอดไฟฟ้าแสงสว่างน้อย ทำให้แสงสว่างไม่เพียงพอ

ข้อเสนอแนะและแนวทางปรับปรุง เพิ่มจำนวนหลอดไฟฟ้าแสงสว่าง

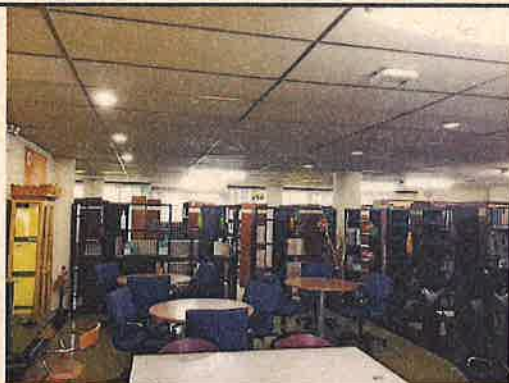
รูปที่ 4 มุม SME (ชั้นที่ 3)

บทวิเคราะห์ หลอดไฟฟ้าไม่เพียงพอ ตำแหน่งการวางโต๊ะไม่สอดคล้องกับตำแหน่งคอมพิวเตอร์ไฟฟ้านอกจากนั้น ชั้นหนังสือที่วางล้อมทำให้แสงสว่างจากพื้นที่โดยรอบเข้ามาน้อย

ข้อเสนอแนะและแนวทางปรับปรุง เพิ่มหลอดไฟฟ้าแสงสว่าง และจัดพื้นที่ให้สอดคล้องกับตำแหน่งคอมพิวเตอร์ไฟฟ้

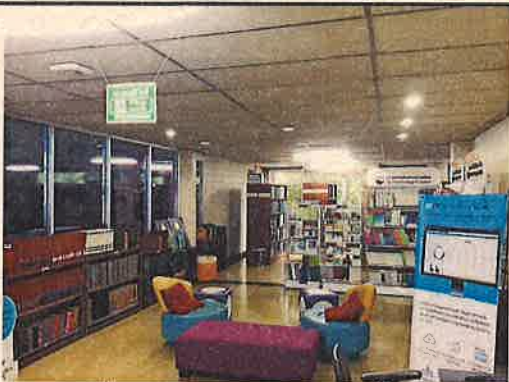
รูปที่ 5 มุม SET corner (ชั้นที่ 3)

บทวิเคราะห์ หลอดไฟฟ้าไม่เพียงพอ ตำแหน่งการวางโต๊ะไม่สอดคล้องกับตำแหน่งคอมพิวเตอร์ไฟฟ้

ข้อเสนอแนะและแนวทางปรับปรุง เพิ่มหลอดไฟฟ้าแสงสว่าง และจัดพื้นที่ให้สอดคล้องกับตำแหน่งคอมพิวเตอร์ไฟฟ้

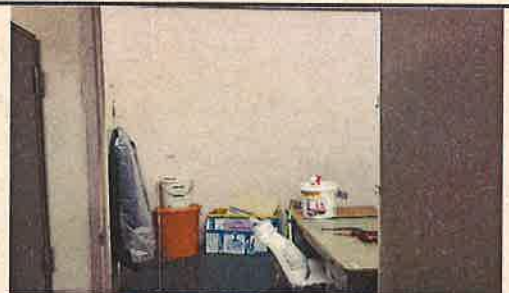
รูปที่ 6 ห้องแม่บ้าน (ชั้น 5)

บทวิเคราะห์ คอมพิวเตอร์ติดตั้งผนัง ทำให้แสงสว่างกระจายไม่ทั่วถึง และมีหลอดฟลูออเรสเซนต์ขนาด 36 วัตต์ เพียง 1 หลอด จึงให้แสงสว่างไม่เพียงพอต่อการใช้งาน

ข้อเสนอแนะและแนวทางปรับปรุง เพิ่มหลอดไฟฟ้าแสงสว่าง หรือย้ายพื้นที่ใช้งาน

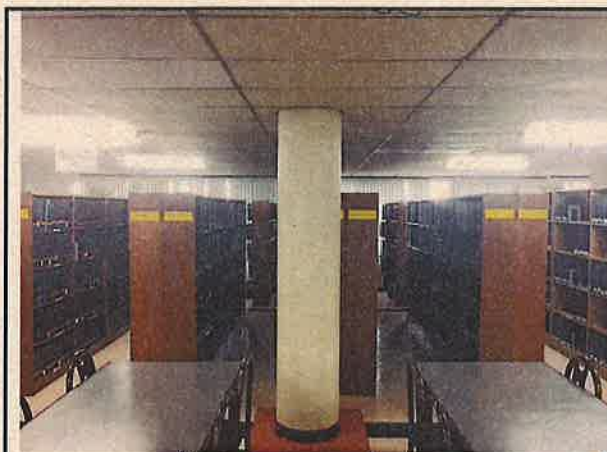
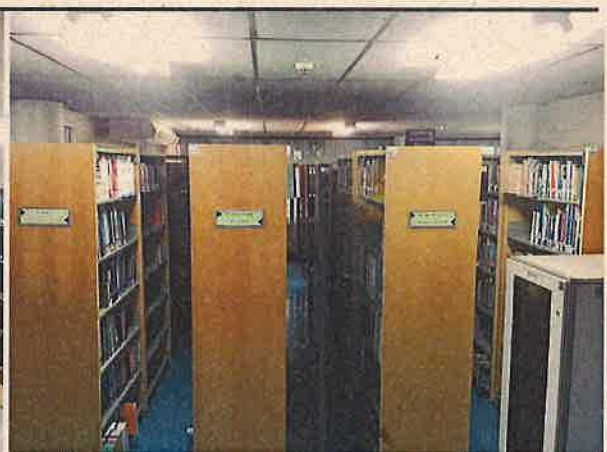
รูปที่ 7 เปรียบเทียบระดับแสงสว่าง กรณีชั้นวางหนังสือวางห่างกันและวางใกล้กัน

**บทวิเคราะห์** ค่าความเข้มของแสงสว่างไม่เป็นไปตามเกณฑ์ เกิดจากลักษณะทางกายภาพของชั้นวางหนังสือซึ่งมีความสูงใกล้เคียงระดับฝ้าเพดาน เมื่อนำมาวางใกล้กันจะทำให้บริเวณ "ช่องว่าง" สำหรับค้นหาหนังสือ ที่อยู่ห่างจากโคมไฟจะมีแสงสว่างน้อย หรือกล่าวโดยสรุปได้ว่า ยิ่งวางชั้นหนังสือชิดกัน ยิ่งทำให้แสงสว่างลดลง โดยเฉพาะอย่างยิ่งบริเวณที่อยู่ห่างจากโคมไฟ ดังแสดงในรูปที่ 7 นอกจากนี้ หากพิจารณาลักษณะการใช้ประโยชน์ชั้นหนังสือที่แบ่งเป็นชั้นวางหนังสือในแนวตั้งจำนวน 5-6 ชั้น จะพบว่า ชั้นวางหนังสือล่างๆ (ใกล้พื้น) จะมีแสงสว่างน้อยกว่าชั้นบน (ใกล้เพดาน) จากการตรวจวัดในระดับใกล้พื้นพบว่า มีค่าความเข้มส่องสว่างไม่เกิน 15 ลักซ์

อย่างไรก็ตาม เพื่อให้การดำเนินงานมีความสมบูรณ์ จึงควรพิจารณาแนวทางเพิ่มแสงสว่าง โดยไม่พึ่งพาแสงธรรมชาติ ซึ่งทำได้ด้วยการติดตั้งหลอดไฟฟ้าแสงสว่าง ร่วมกับการจัดวางรูปแบบชั้นวางหนังสือที่สอดคล้องกับตำแหน่งติดตั้งโคมไฟฟ้า และการบริหารจัดการโคมไฟฟ้าที่ติดตั้งเพิ่มเติม เช่น การติดตั้งสวิทช์ควบคุมแยกต่างหาก หรือติดตั้งสวิทช์กระตุก เพื่อให้ค่าความเข้มของแสงสว่างอยู่ในเกณฑ์มาตรฐาน ภายใต้การใช้พลังงานไฟฟ้าอย่างมีประสิทธิภาพ

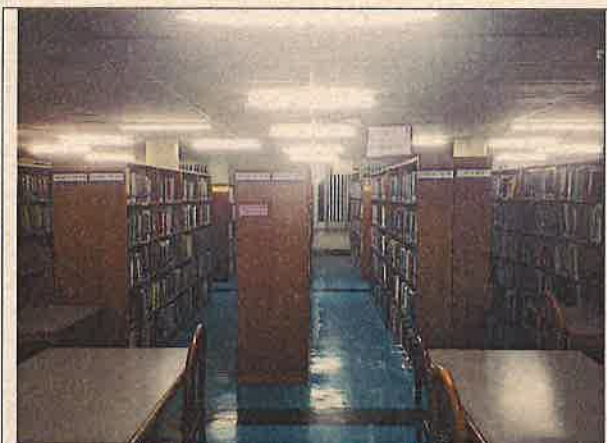
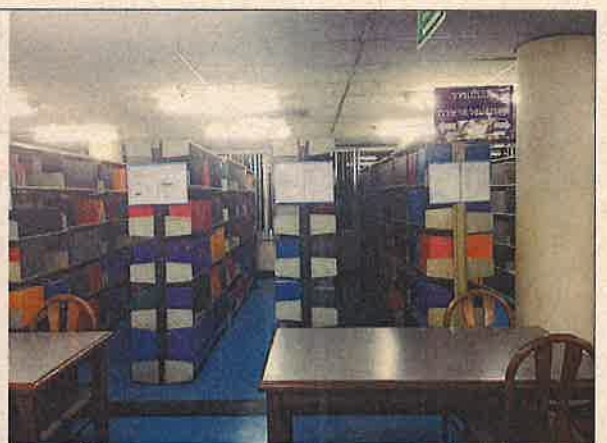
รูปที่ 8 เปรียบเทียบโคมไฟฟ้าบริเวณชั้นวางหนังสือในชั้นที่ 4 และชั้นที่ 5

เป็นที่น่าสังเกตว่า มีการเสริมโคมไฟฟ้าบนเพดานบริเวณชั้นวางหนังสือในชั้นที่ 3 และ 4 ซึ่งช่วยเพิ่มแสงสว่างในบริเวณใกล้เคียงกับโคมติดเพิ่มได้ ดังแสดงในรูปที่ 8
